R A K E N T E E L L I N E N E N E R G I A T E H O K K U U S K O R J A U S R A K E N T A M I S E S S A

Opas

Tuomo Ojanen
Esa Nykänen
Kari Hemmilä

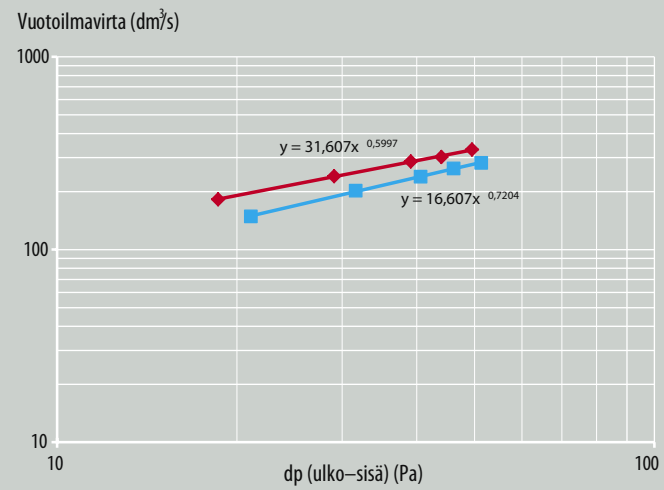
Kuva 9. Ilmatiivyyden mittauksessa käytettävä Blower Door -tiivysmittauslaitteisto sijoitetaan huoneistojen mittauksessa yleensä rappukäytävän oviaukkoon (vasemmalla). Oikealla mittauksista saatava kohteen vuotofunktio.

Kuva 9 esittää ilmatiivyyden mittauslaitteiston asennettuna huoneiston rappukäytävän oviaukkoon ja mittauskohteen vuotofunktiot ali- ja ylipainekokeissa.

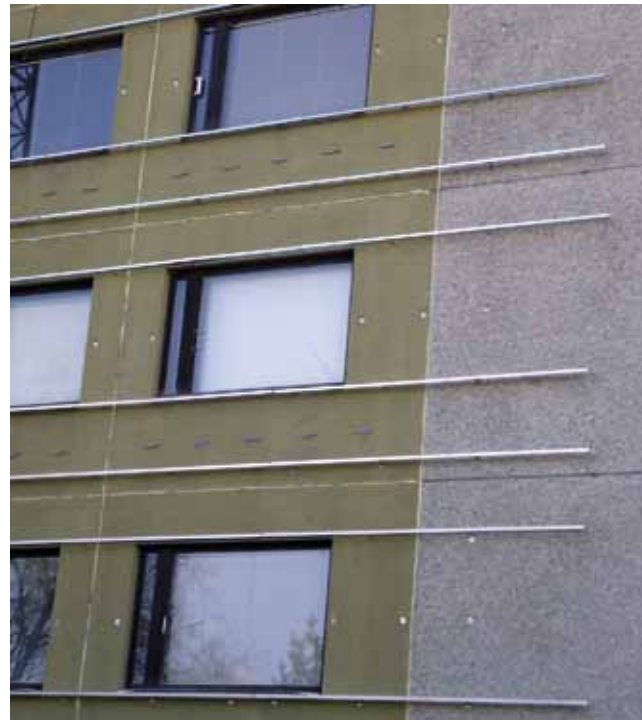
Kuva 35 (vas.) Työt aloitetaan teräsrankojen asennuksella. Teräsrankojen väliin tulee 80 mm paksu eristekerros (kuva Paroc Oy).

Elementin kunnosta riippuen korjaus voidaan tehdä joko suoraan vanhan elementin päälle ja pahasti vaurioituneissa kohteissa vanhaa seinää joudutaan purkamaan vanhaan eristeeseen tai jopa sisäkuorielementtiin saakka. Ennen korjausta onkin usein syytä tehdä kuntotutkimus, jotta löydetään kohdekohtainen oikea korjaustapa. Tässä kohteessa vanhaa julkisivua ei tarvinnut purkaa, vaan sekä lisäeristys että uusi pinnoite asennettiin vanhan sandwich-elementin päälle. Ensin asennettiin teräsranka, jonka väliin tuli pehmeä mineraalivillaeriste, paksuus 80 mm. Pehmeä lämmöneriste tasaa karkean ja saumoiltaan vaihtelevan vanhan elementtipinnan, jota vasten kimmoisa eristelevy asettautuu tiivistä. Pehmeän eristeen päälle tuli tuulensuojapintainen mineraalivillalämmöneriste.

Kuvat 35 ja 36 ovat korjausaikaisista vaiheista ja kuva 37 valmiista rakennuksesta.

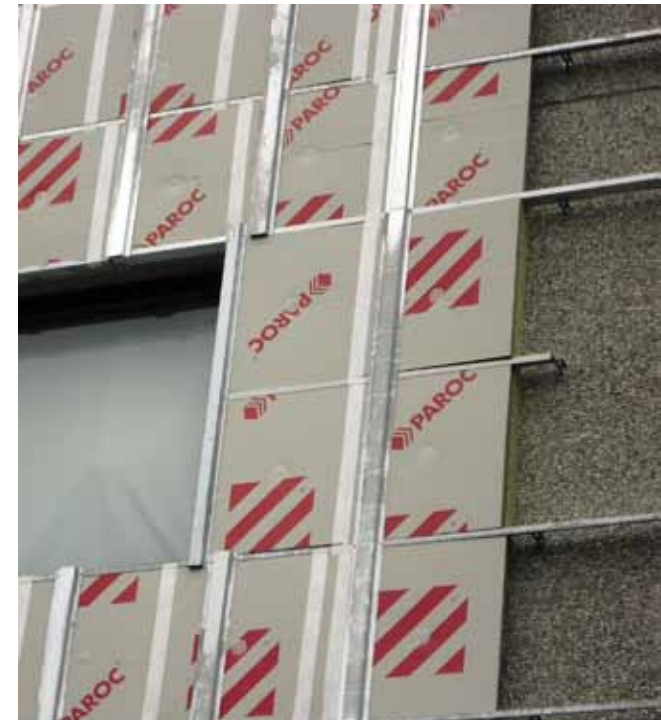
Kuva 36 (oik.) Korjauksessa rungon väliin asennetaan ensin pehmeä mineraalivillakerros, joka asettautuu tiiviisti vanhaa seinänpintaa vasten. Sen päälle on asennettu tuulensuojaeriste ja tuuletusrakoa varten ohuempi teräsranka. Runko ikkuna-aukon kohdalla (kuva Paroc Oy).

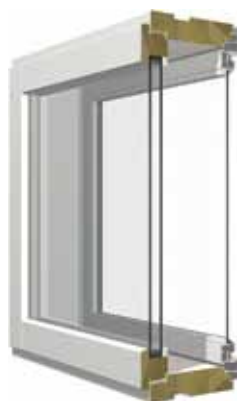
MSE

$U = 0,80 - 1,5 \text{ Wm}^2\text{K}$

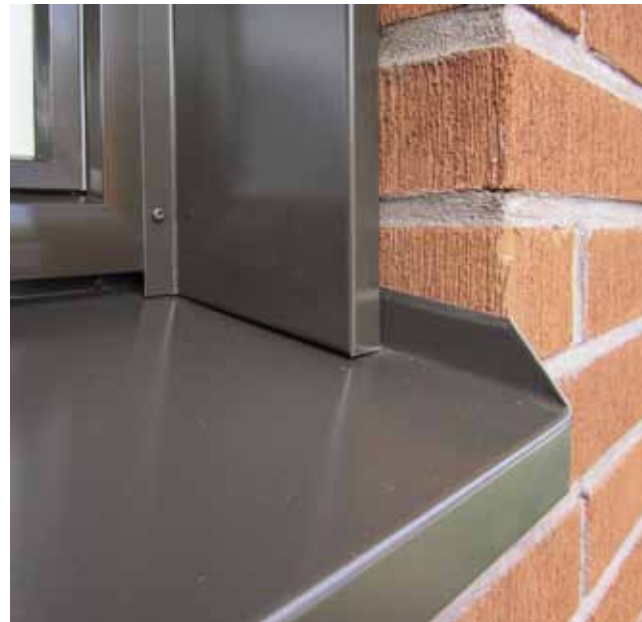
Kuvat 56 ja 57. Ikkunapellityksessä tulee olla riittävä kallistus ja niiden tulee estää sadeveden pääsy seinän sisään (kuvat Inwido Finland Oy/Pihla).

Ikkunoiden ja seinän välisen suojapellityksen tekoa on opastettu RT-kortissa RT 80-11202. Tämän pellityksen tehtävänä on estää sadeveden pääsy seinärakenteen sisälle. Kuvat 55 ja 56 esittävät toimivia pellitysratkaisuja.

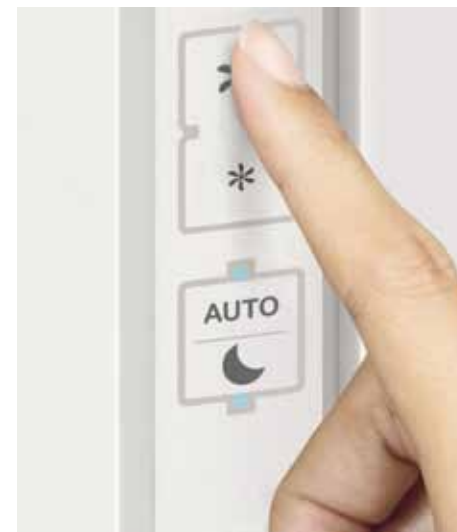
Kuva 65 (yllä). Ilmanvaihtolaite toimii automaattisesti, mutta halutessaan asukas voi säätää ilmanvaihtotehoa myös itse (kuva Skaala Oy).

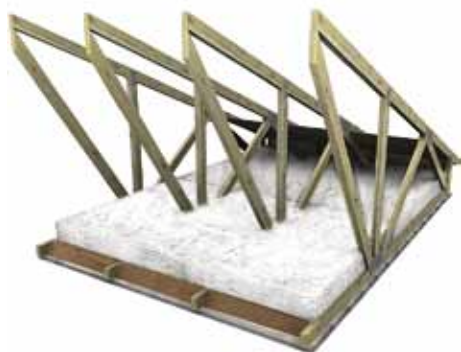
Tuulettuvan yläpohjarakenteen lisäeristys puhallusvillalla

Tuulettuvan yläpohjarakenteen lisäeristys voidaan toteuttaa vanhan lämmöneristeen päälle ISOVER InsulSafe -puhallusvillaa käyttäen. Tuote läpäisee hyvin vesihöyryä ja soveltuu siten lisälämmöneristeeksi kaikkien olemassa olevien lämmöneristeiden päälle (kuten sahanpuru, selluvilla tai mineraalivilla). Lisäeristysten paksuuden voi valita vapaasti tavoiteltavan U-arvon ja käytettävissä olevan tilan perusteella. Katon reuna-alueille on suositeltavaa asentaa tuulenohjaimet, jotka varmistavat tuuletuksen toimivuuden ja estävät puhalluseristeen siirtymisen tuulen vaikutuksesta.

Rakennekerrokset sisältä ulos:

- Pintaverhous
- Harva laudoitus tai rimoitus
- Ilman- tai höyrynsulku
- Kattokannattajat k900 ja vanha lämmöneriste
- Lisäeristys ISOVER InsulSafe
- Tuuletustila
- Mahdollinen aluskate ja tuuletustila
- Vesikattorakenne alustoineen.

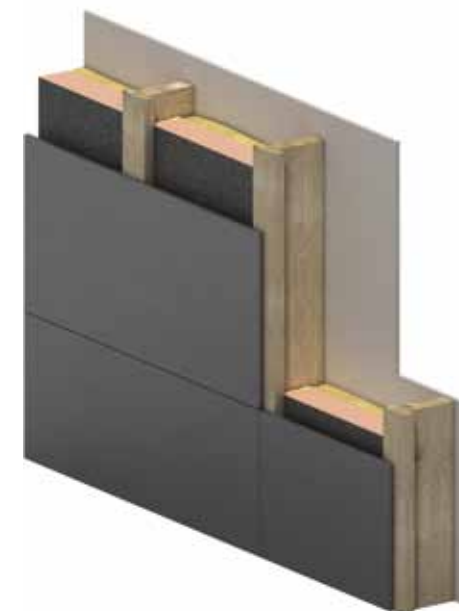
Korjausratkaisu	Nykyinen rakenne	Lämmöneriste	U-arvo
Kingspan Kooltherm® (+50 mm ääneneristysvilla)	Puurunkoinen villaeristeinen seinärakenne, eristepaksuus 100 mm, U-arvo 0,32 W/m²K	Kingspan Kooltherm® K15 Julkisivueriste, 80 mm	0,23 W/m²K
		Kingspan Kooltherm® K15 Julkisivueriste, 100 mm	0,19 W/m²K
		Kingspan Kooltherm® K15 Julkisivueriste, 120 mm	0,17 W/m²K
Kingspan Therma™ (+50 mm ääneneristysvilla)		Kingspan Therma™ TW57, 100 mm	0,22 W/m²K
		Kingspan Therma™ TW57, 120 mm	0,19 W/m²K
		Kingspan Therma™ TW57, 150 mm	0,16 W/m²K

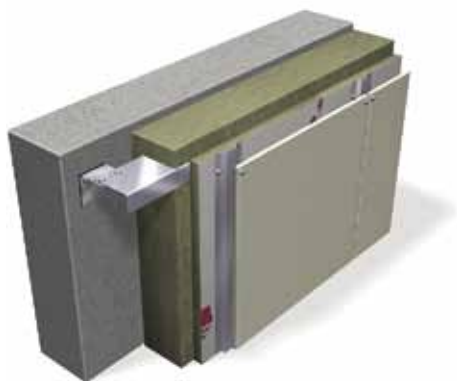
Lisäeristys voidaan tehdä joko vanhan julkisivun päälle tai purkaa huonokuntoiset rakenneosat. Uusi eristekerros nostaa rakenteen lämpötilaa ja edistää vanhan rakenteen kuivumista. Samalla voidaan parantaa rakenteen ääneneristävyyttä sekä palonkestävyyttä. Korjausrakentamisessa tulee ensin tarkastaa ja arvioida kaikki vanhojen seinien kantavat rakenteet. Korjauksiin ja muutoksiin tarvitaan yleensä uudet suunnitelmat ja luvat huomioiden voimassaolevat korjausrakentamismääräykset. Kannatinjärjestelmän kylmäsilta vaikutus rakenteen U-arvoon tulee huomioida toimittajan ohjeiden mukaisesti.

**Vanha rakenne (sisältä ulospäin):**

- Kantava rakenne
Kiviseinä

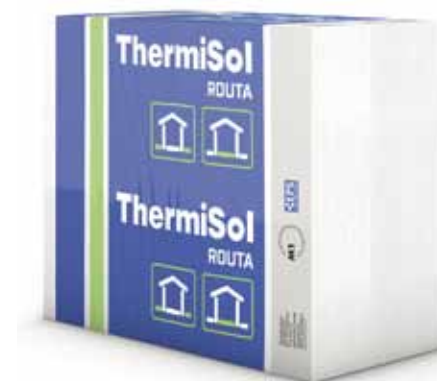
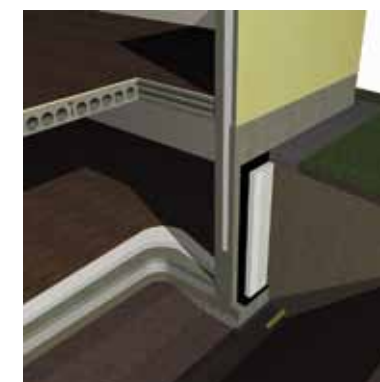
Kellarin seinän korjaaminen

Lämmöneristys antaa kellarille miellyttävän sisäilman ja tekee siitä asuttavan. Energiaa säästyy ja ulkopuolelta eristetty seinä pysyy kuivempänä ja lämpimämpänä. Kellarin maanvastainen ulkoseinä vaatii aina erillisen vesieristyksen. Lisäksi tarvitaan riittävän salaojitukset ja maanpinnan kallistukset. Näin vesi pysyy poissa perustusten ympäriltä.

Lisälämmöneristystä voi tehdä kuvasta poiketen myös perusmuurin yläosaan asti (maanpäälliselle osalle), jolloin koko rakenteen lämmöneristävyys ja toimivuus on parempi.

Seinä rakenne	Vanhan rakenteen U-arvo, W/m ² K	Korjausratkaisu	Uuden rakenteen U-arvo, W/m ² K
Kellarin seinä ilman lämmöneristystä	0,90	100mm ulkopuolinen lisälämmöneristys ThermiSol EPS 120 Routa $\lambda=0,036 \text{ W/m}^2\text{K}^*$	0,28
Kellarin seinä lämmöneriste 50mm	0,45		0,21
Kellarin seinä lämmöneriste 100mm	0,30		0,17
Kellarin seinä lämmöneriste 150mm	0,20		0,13

* Eristeeseen kohdistuvan kosteusliikkeen vuoksi lämmönjohtavuutena on laskennassa käytetty ilmoitettua lämmönjohtavuutta suurempia arvoja. Laskennassa käytettiin seuraavia arvoja: 120 Routa $\lambda=0,041 \text{ W/m}^2\text{K}$ ja 200 Routa $\lambda=0,035 \text{ W/m}^2\text{K}$.

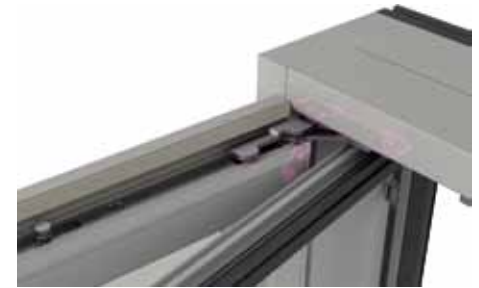
Kaihdin

Lisävarusteena integroitu sälekaihdin. Kaihtimen nosto ja kääntö tapahtuvat yhdestä säätimestä, johon kuuluu automaattinen kaihdinnarujen sisäänkelausmekanismi. Ikkunan ulkopuolelle ei jää missään tilanteessa roikkumaan kaihdinnarua.

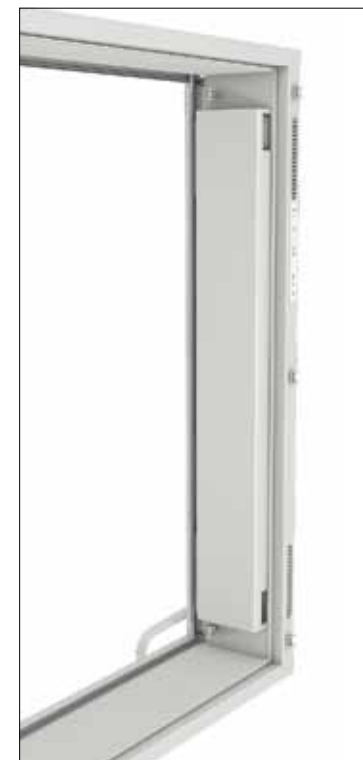
Skaala Alfa cLean on koneellinen lämmöntalteenotolla varustettu ilmanvaihtoikkuna. Skaala Alfa cLean sopii olemassa olevien asuin- ja toimistorakennusten ilmanvaihdon parantamiseksi. Yksittäisen laitteen etuna on tarkempi tilakohtainen ohjaus.

Laite toimii automaattisesti tilan ilmanvaihtotarpeen mukaisesti. Lämmön talteenotto vastavirtakennolla (hyötysuhde yli 70%) yhdistettynä tarpeenmukaiseen ilmanvaihdon ohjaukseen optimoi laitteen toimintaa ja säästää lämmitysenergiaa. F7-tason hienosuodattimet ja ikkunan ääneneristysominaisuudet suodattavat pölyä ja melua ulkopuolelle. Laitteen käyttöönotto ei vaadi muutoksia rakenteisiin, jolloin nykyaikainen ilmanvaihto saadaan vanhempiin rakennuksiin kustannustehokkaasti.

Hiilidioksidi- ja kosteusanturit	
Ilmamäärä	2,4–8 l/s asti
Karmisyvytydet	175 ja 210 mm
Minimikorkeus	1160 mm
Minimileveys	790 mm
Käyttöjännite	24 VDC (pienoisjännite, jonka asennuksessa ei tarvita pätevyyskiä)

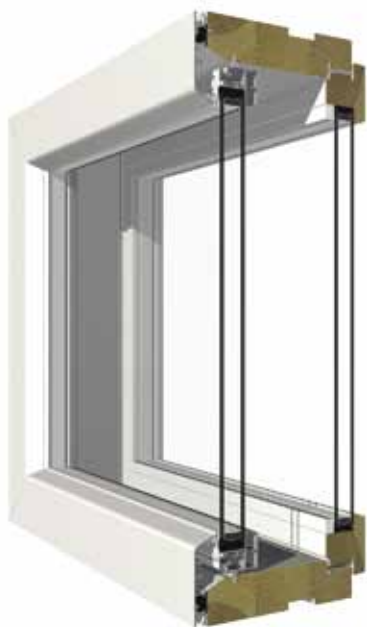
Skaalan ikkunat on jaettu Alfa ja Beeta -mallistoihin tuotteiden energiatehokkuuden perusteella.

Skaala Alfa-ikkunoissa eristyslaselementin rakenne ja tehokas auringonsuoja takaavat vahvarakenteisen ikkunan energiatehokkuuden ja lämmöneristävyyden kaikissa olosuhteissa. Jämäkän 2+2-lasituksen ääneneristävyys lisää asumismukavuutta etenkin tiheään asutuilla ja vilkkaasti liikennöidyillä alueilla. Ikkunoissa on huurtumaton FrostFree-ominaisuus vakiona.

Skaala Beeta-ikkuna on perinteinen, 2+1-lasituksella valmistettu energiatehokas tuote. Puu-alumiini -rakenteen lisäksi ikkuna on mahdollista saada myös kokonaan puurakenteisena sekä avattavina ja kiinteinä ratkaisuinä. Beeta N_08-tuotteessa on huurtumaton FrostFree-ominaisuus vakiona.

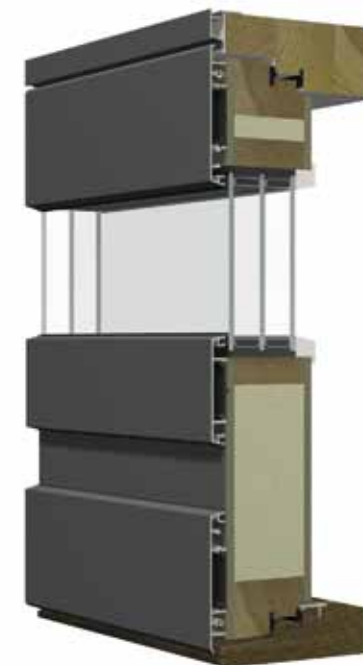
Ulko-ovet sekä parveke- ja maisemaovet

Ulko-, parveke- ja maisemaovet ovat luokiteltu Alfa- ja Beeta-luokkiin varustelun, rakenteen ja ominaisuuksien perusteella. Ulko-ovet valmistetaan HDF-pintaisina ja parvekeovet joko HDF- tai alumiinipintaisina. Lasiukon koko on säädettävissä tarpeen mukaan. Parvekeovien valikoimassa on yksilehtisten ovien lisäksi myös kaksilehtisiä ovia, pariovia ja äänieristysrakenteella.
