PURKAA VAI KORJATA?

Tarkasteluja hiilijalanjäljen näkökulmasta

Puun käytön mahdollisuudet - Lounais-Suomen alueellinen puurakentamisen tapahtuma
Malin Moisio 15.6.2022

Korjaamisen hiilijalanjälki, korjausskenaariot vs. purkava uudisrakentaminen

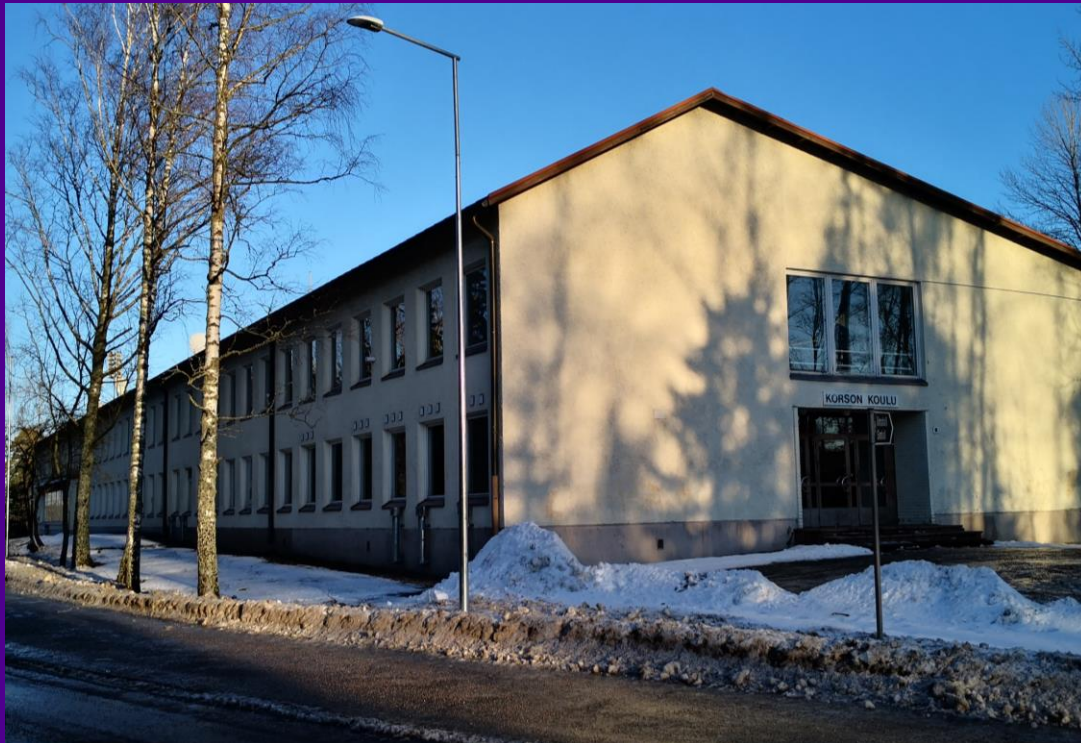
Korson koulu, Vantaa

Korson koulu, tyypillinen 1950-luvun koulu

- Tyypillinen 1950-luvun koulurakennus
- Kaksi kerrosta, sivu-/keskikäytäväratkaisu
- Laskentaversio on säädetty vastaamaan Purkuko-tutkimushankkeessa laskettua Heteniityn koulua
- Laskentaversiosta jätetty pois liikuntasalisiipi
- Laskentaversioon lisätty kellarirakenteita jotka tyypillisiä tämän ajan koululle
- Lämmitetty nettoala 2412 m²
- Case-kohteesta muodostettu kolme korjausskenaariota

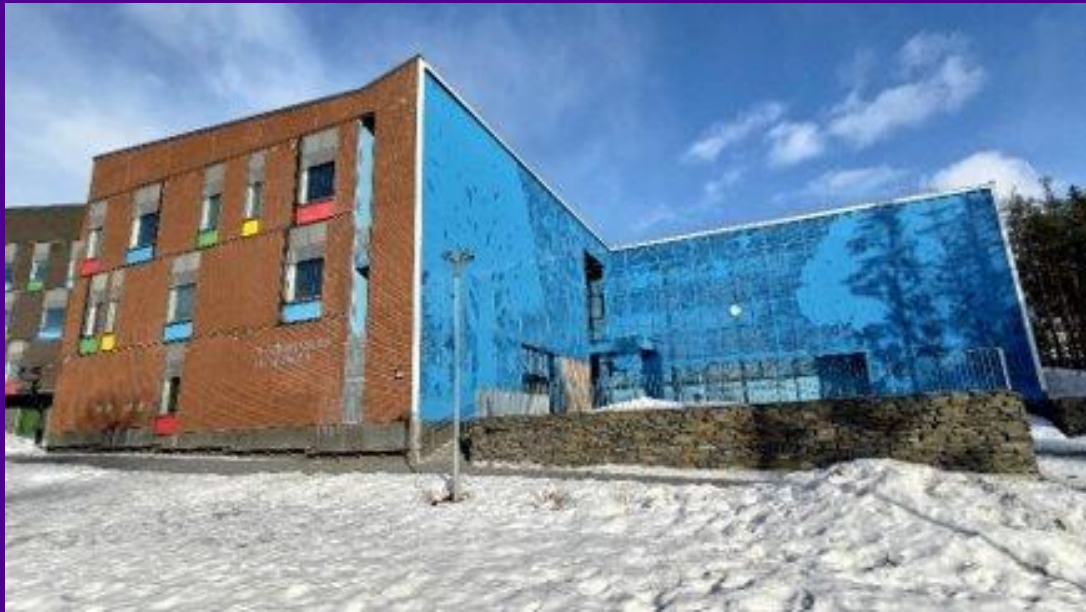
Tesoman koulu, Tampere

Tesoman koulu, tyypillinen 2010-luvun koulu

- Tyypillinen 2010-luvun koulurakennus
- Betonielementtirakennus
- Kaksi kerrosta, keskikäytäväratkaisu

- Uudisrakennus 1, betonikoulu
- Uudisrakennus 2, puukoulu
- Geometria perustuu Tesoman kouluun, laskentaan on otettu yksi L-mallinen siipi
- Lämmitetty nettoala on säädetty vastaamaan korjattavaa koulua, 2412 m²

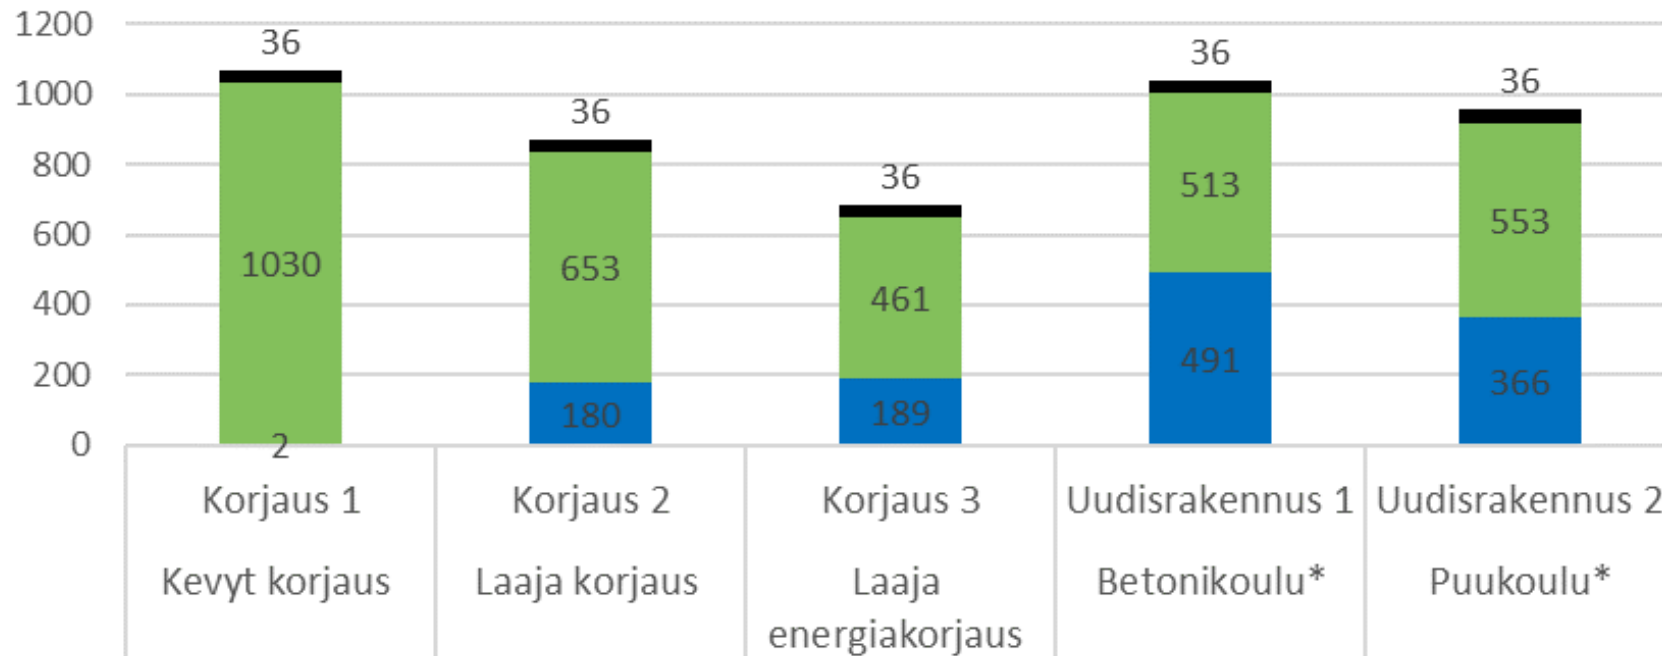
Tulokset, yhteenveto

Hiilijalanjälki kg CO₂e/m²

■ Hiilijalanjälki, ennen käyttöä A

■ Hiilijalanjälki, käytön aikana B
